Проблем със захранването на мотора на актуатора на съединителя

Предистория

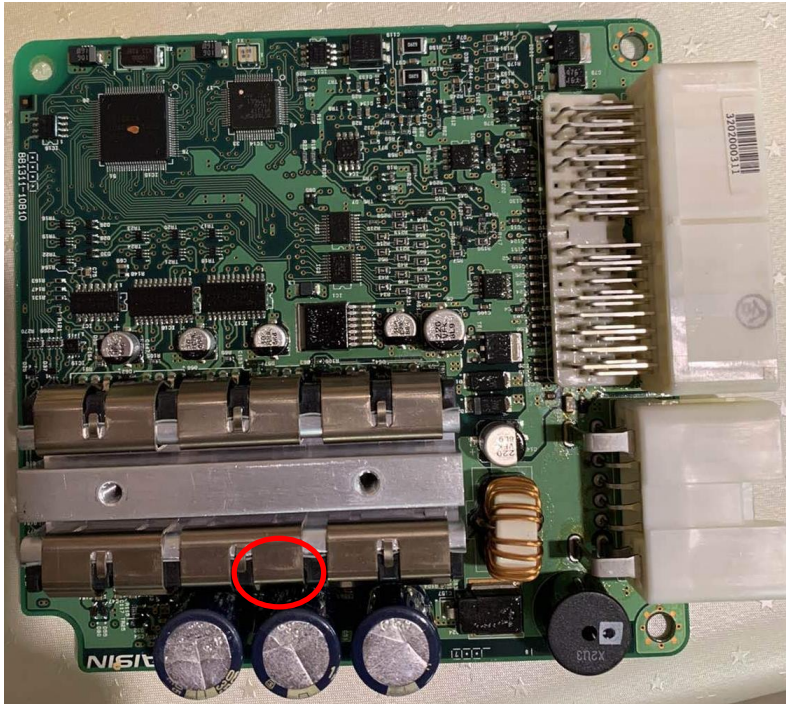
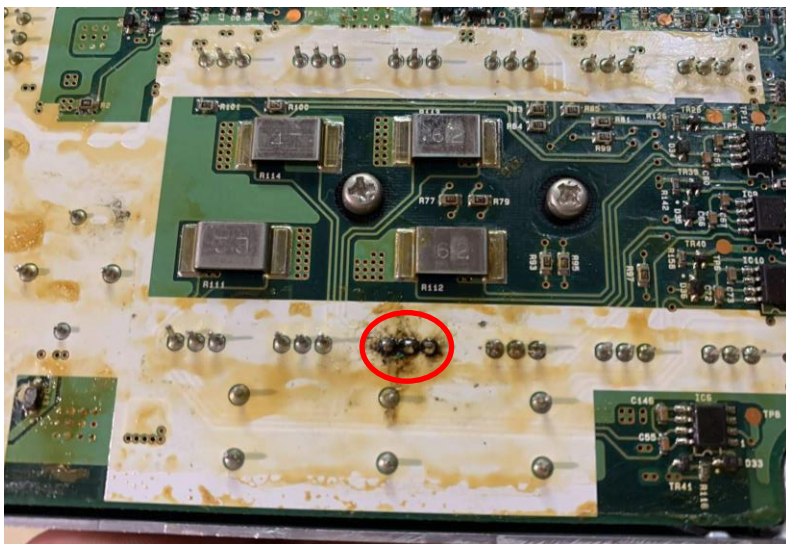
След смяна на четки на мотора на актуатора, се появява грешка **P0900 Clutch actuator error**. След смяна на компютъра, системата се оправи. Разваленият компютър ми беше изпратен за разследване.

След отварянето му се видя, че единият от крайните транзистори има нагар около спойките.

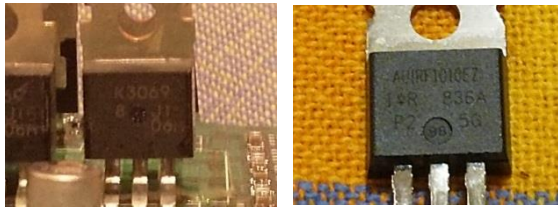
Разпоих го и видях че не е от същия вид както останалите 11 транзистора.

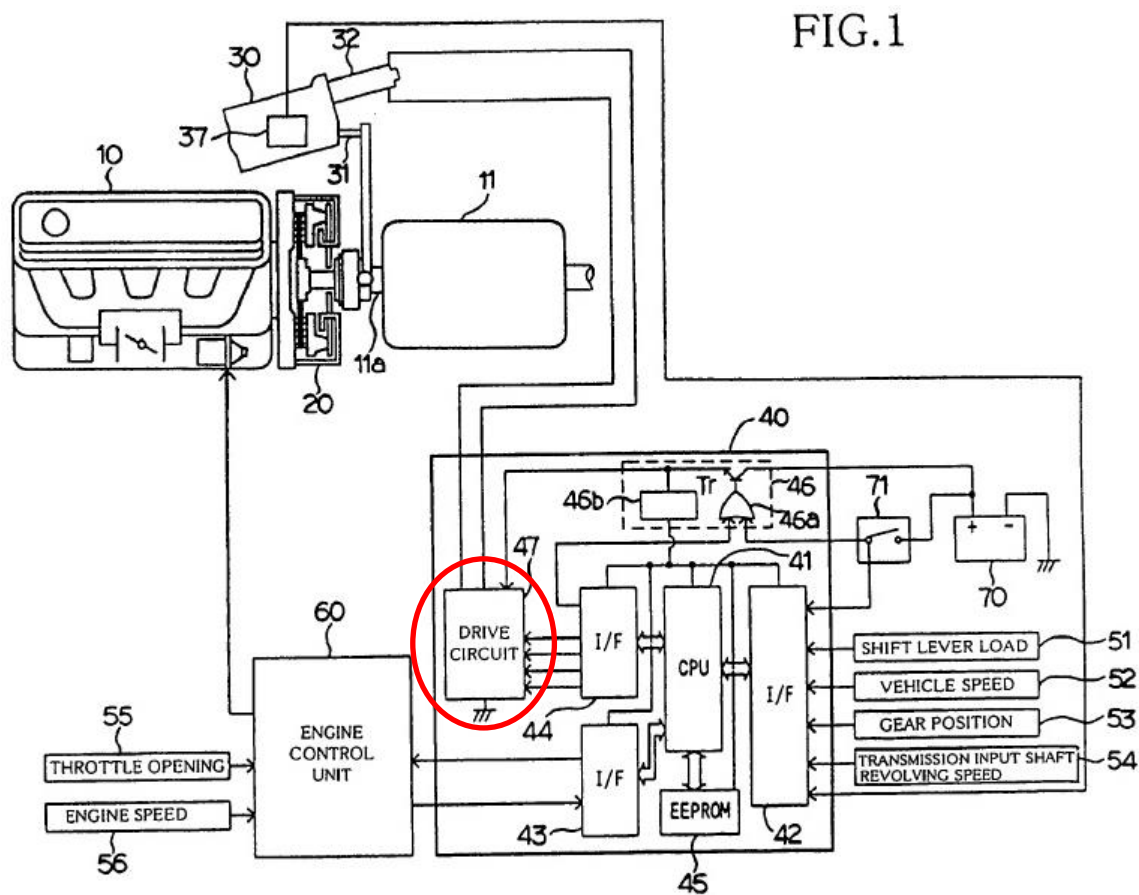
Принципна схема на устройството

Ограденото в червено е тази част, в която се намират тези транзистори.

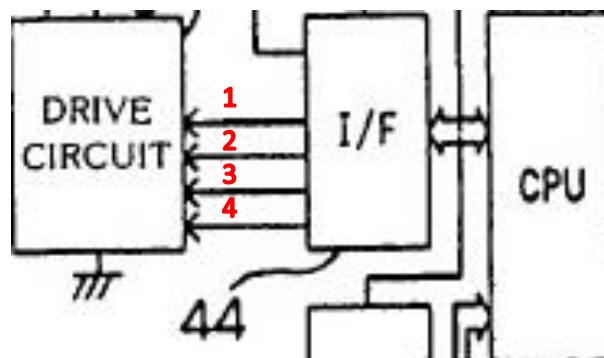
За всеки мотор има по четири биполарни транзистора Q1,Q2,Q3 и Q4, които работят по следният начин, в зависимост от четирите сигнала, които получават от I/F (интерфейса, към компютъра).
